Tønsberg kommune

Dato: 16.11.2018

Storgaten 27 A og B og 29 A - Prestegaten 6 A-B-C-D-E-F - 1002/0304, 0305 - hovedombygging, etablering av leiligheter - Tilsynsrapport Tilsyn Norconsult AS

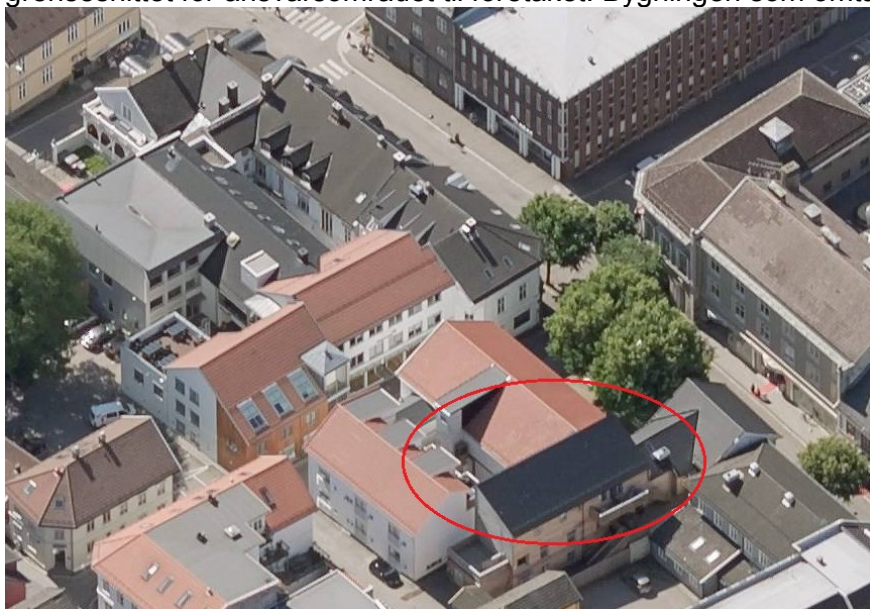
Tilsynsansvarlig innledet kort tilsynet med å orientere om bakgrunn og formålet med tilsynet i henhold til ovenstående beskrivelse. Ansvarlig foretak fikk anledning til å redegjøre i forhold til grensesnittet for ansvarsområdet til foretaket. Bygningen som omtales er som vist under:
