Oppdragsgiver: **Tønsberg Kommune**  
Oppdragsnr.: **5130297** Dokumentnr.: **NO-002**

## ► Svar til e-post datert 2018-12-14

# Notat

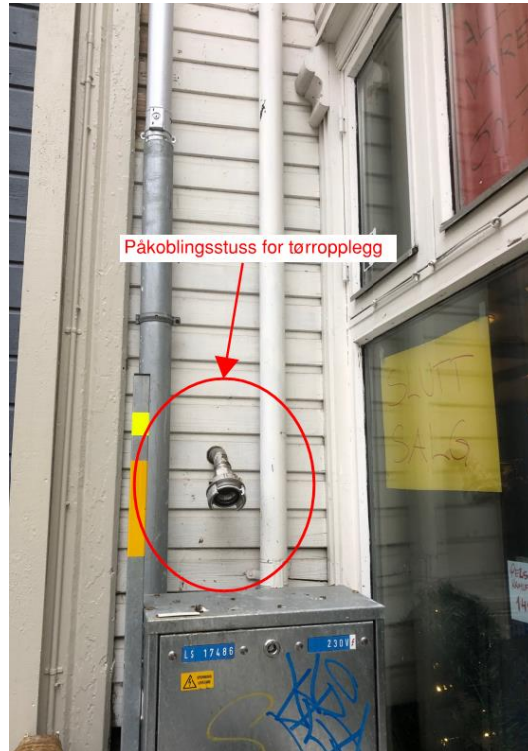
Påkoblingsstuss mot Storgaten.

Da dette gir en brannteknisk noe svak løsning, ble det besluttet å iverksette tiltak. Det er etablert et tørropplegg på gesimskassen mellom byggene, som gjør det mulig for brannvesenet å koble på vann fra Storgaten i skille mellom nr. 27 og nr.25.

På denne måten frigjøres mannskaper fra kjøling av fasade til slokking av brann. Se også bilder på neste side.

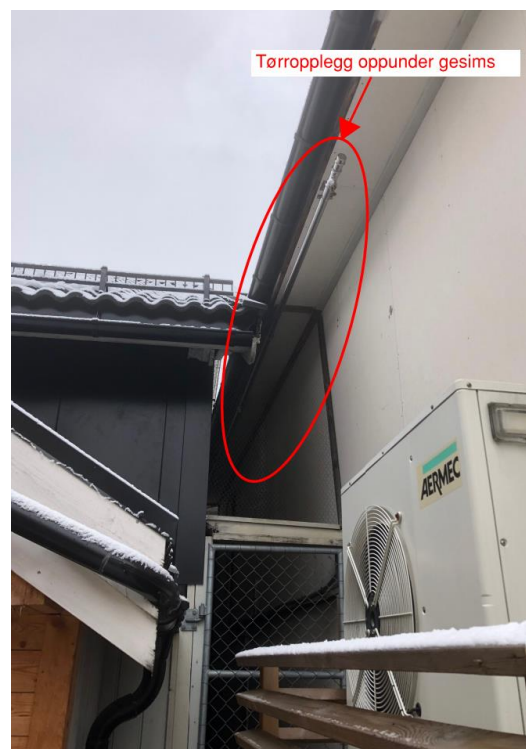
Tørroplegg montert på gesimskasse.
